# 涟水新材料产业园四号路“11·4”一般 高处坠落事故调查报告

涟水县人民政府事故调查组

2024 年 12 月

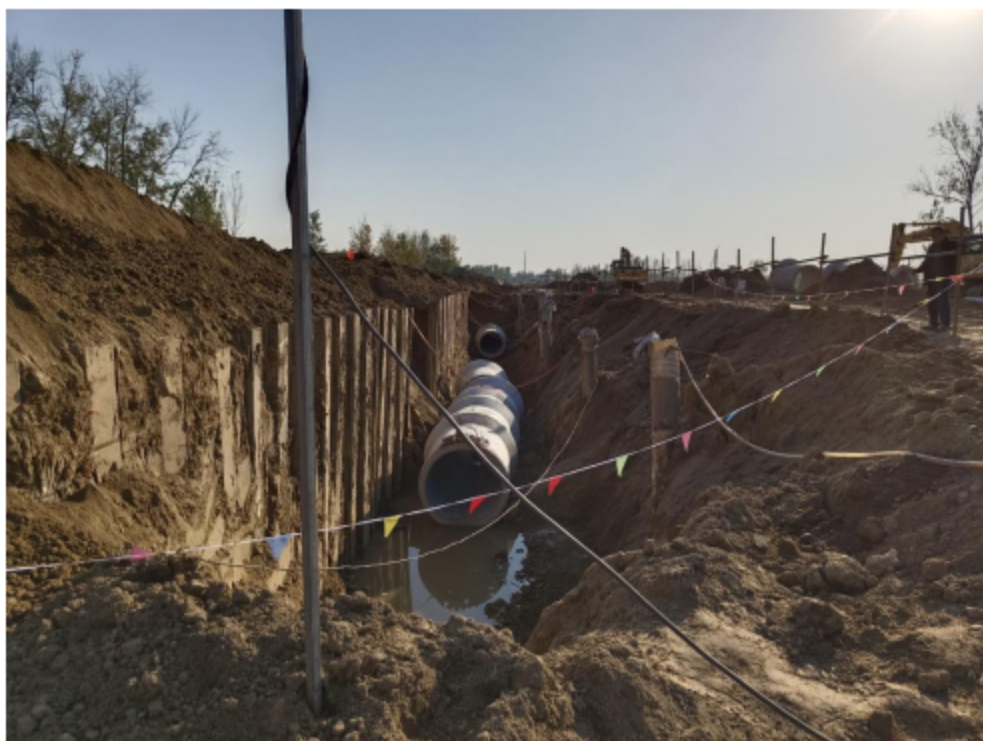
事故中心现场位于四号路 K0+160 路段东侧雨水管道基坑内，坑道南北走向，事故点基坑深 3.8 米，底部宽 2.8 米。基坑东侧采用钢板桩支护，西侧放坡处理，基坑西侧设有防护栏杆和“基坑危险请勿靠近”的警示牌。坑底有已安装的混凝土雨水管道，管道直径为 1.8 米，尤西军滑落点位于基坑内最北边雨水管道西侧。

图 1 基坑整体情况（自北向南拍摄）

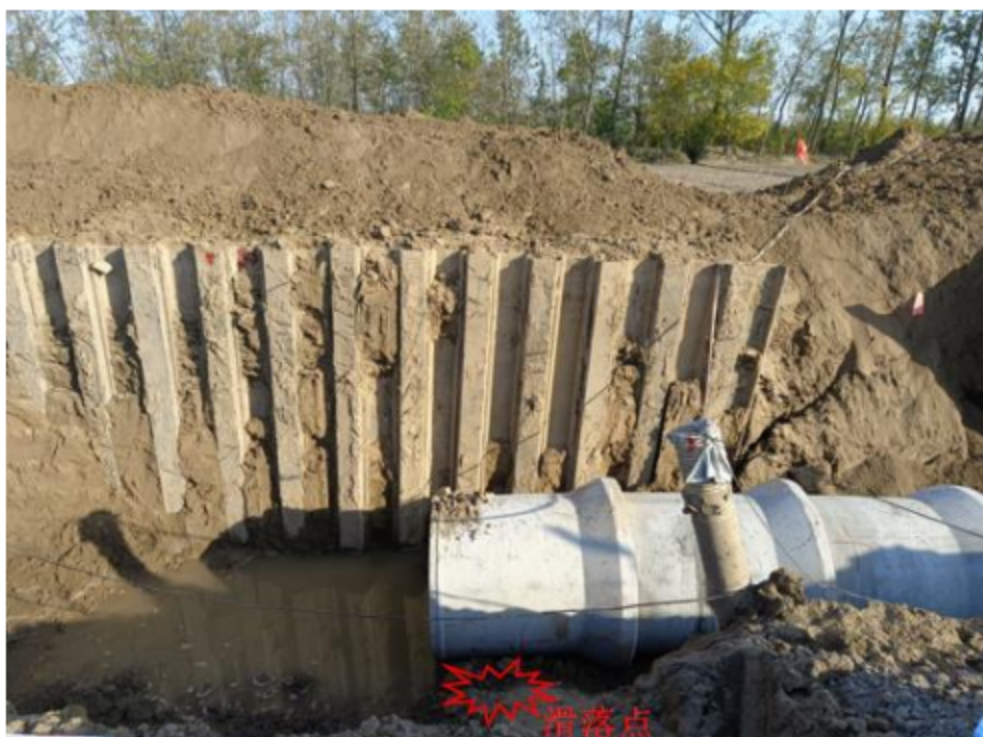
图 2 滑落点位置（自西向东拍摄）

根据现场勘验情况，雨水管道基坑西侧坡边设置了防护栏杆和“基坑危险请勿靠近”的警示牌，尤西军仍冒险在防护栏杆内侧的基坑坡边行走，同时根据对目击者和事故现场人员的询问，尤西军安全帽帽带未系，在摔落至基坑底部过程中头部安全帽脱离，致使其头部和胸部撞击到基坑底部已敷设好的混凝土雨水管

优彼建工要深刻汲取本次事故教训，做好事故警示教育，加强监督和教育从业人员正确佩戴和使用劳动防护用品，强化现场安全检查，如实记录事故隐患排查治理情况，及时发现并制止作业人员的违规行为，切实消除安全隐患。

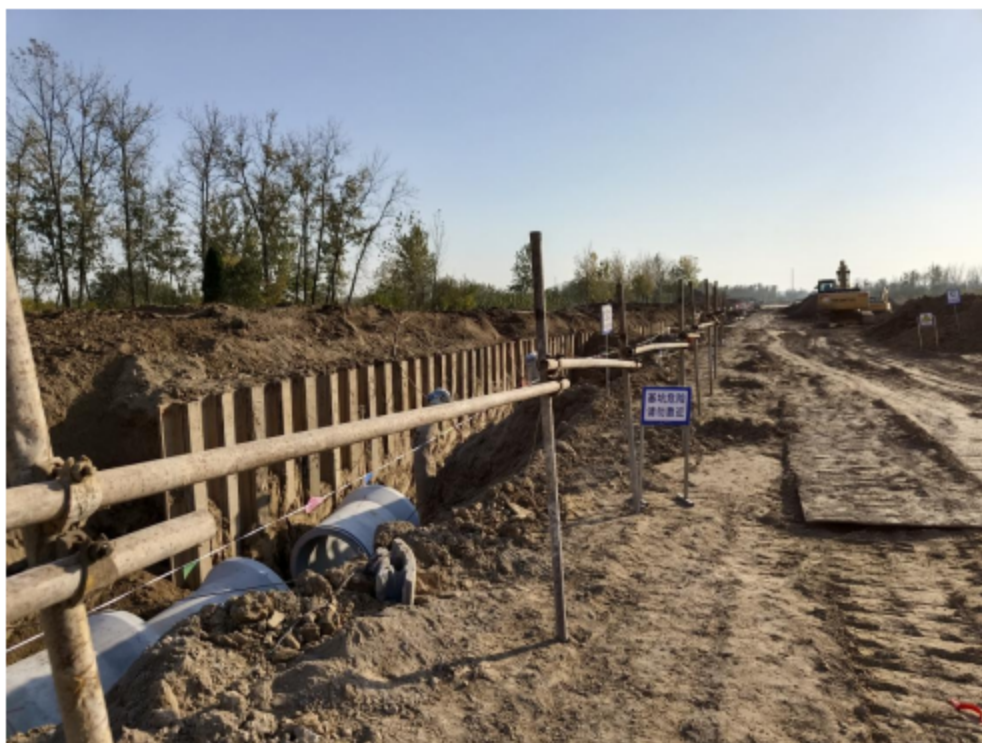
图3 基坑防护情况（自北向南拍摄）
